La ricostruzione di una collisione

Alessio Gnecco*

WITNESSES AND EVIDENCES IN A COLLISION

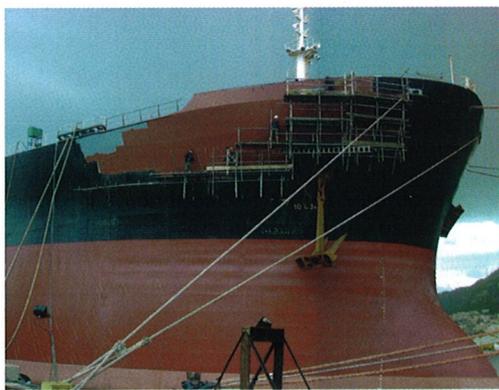
La bulkcarrier ALFA al termine della riparazione

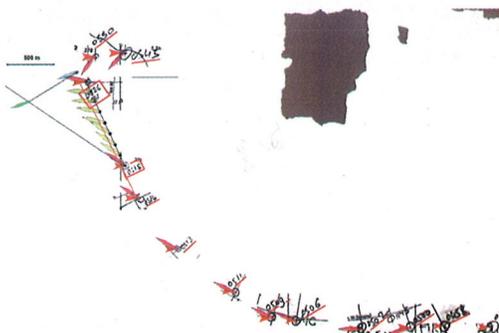
Per poter dare una spiegazione razionale a queste informazioni fra loro apparentemente contraddittorie, fu azzardata una ricostruzione grafica, riportata in forma semplificata nello schizzo allegato alle presenti note, nel quale sono mostrate:

- Con le frecce rosse le successive posizioni assunte dall'Alfa, o meglio le posizioni del suo GPS e quindi in buona approssimazione della plancia della stessa nave, come registrate sulla carta nautica dagli ufficiali di guardia.

- Con le sagome rosse (riportate in scala) le posizioni assunte dalla

nave, tenuto conto delle variazioni della sua prora come risultanti dal tracciato del registratore di rotta.

- Con le sagome gialle le posizioni ipotizzate dell'Alfa fra le 05.18 e le 05.26, con la prora registrata dal registratore di rotta con scansione di 1 minuto. La rotazione in senso antiorario è evidente.

- Sulla scorta del ricordo del Comandante e tenendo conto del possibile, più sopra menzionato, errore di parallasse, una retta è stata tracciata in prosecuzione della prora assunta dall'Alfa ed una seconda nave (la Beta) è stata posizionata su questa retta ad una distanza di circa 0,7 miglia (sagoma verde).

- Una sagoma azzurra (la nave Gamma) avente le stesse dimensioni è stata disegnata a contatto della prora dell'Alfa nella posizione da questa assunta all'istante della collisione, con l'angolo di impatto ipotizzato a fronte dei danni esaminati.

- Lo spostamento di una nave fra le posizioni identificate con le sagome verde ed azzurra è compatibile con una deriva ad una velocità di poco superiore ai 2 nodi, causata da un forte vento da S/SW. La nave Gamma poteva quindi essere identificata con la Beta.

La ricostruzione delle rotte delle due navi
